LAUDO DE VISTORIA VEICULAR

Nº LAUDO:	[redacted]	**QUILOMETRAGEM:**	4879 KM
Nº CHASSI:	[redacted]	**COR:**	CINZA
Nº MOTOR:	[redacted]	**COMBUSTIVEL:**	GASOLINA/ELETRICO
PLACA:	[redacted]	**ANO FABRICAÇÃO:**	2021
MARCA:	LEXUS	**ANO MODELO:**	2021
MODELO:	NX300H LUXURY	**SITUAÇÃO CHASSI:**	CIRCULACAO

CONFORME COM OBSERVAÇÃO

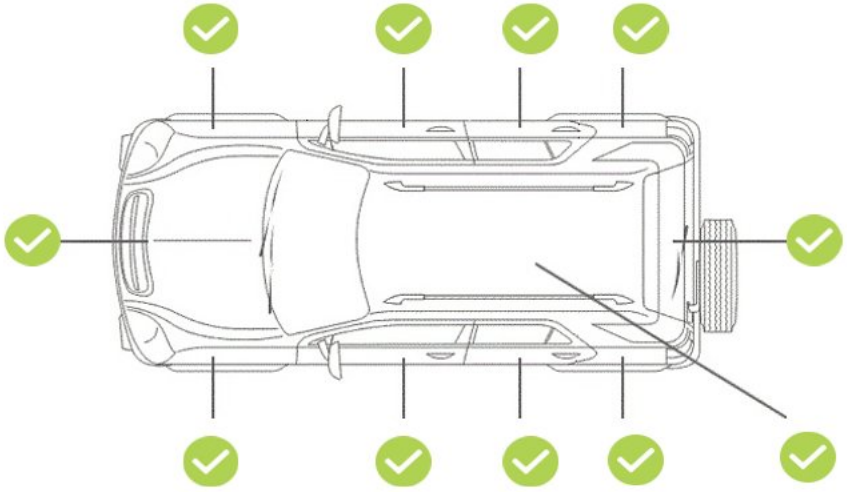
TESTE DE ESPESSURA DE PINTURA - COMPONENTES EXTERNOS

PINTURA	NADA CONSTA
